# 深圳市正大建业建筑工程有限公司“2·8” 机械伤害死亡事故调查报告

2021年2月8日10时04分，深圳市龙岗区坪地街道高中园在建项目工地发生一起机械伤害事故，造成1人死亡。依据《生产安全事故报告和调查处理条例》（国务院令493号）及《深圳市生产安全事故调查处理工作规范》（2015年修订版）的有关规定，龙岗区政府委托区应急管理局牵头，成立了由区住房建设局、建筑工务署、总工会、龙岗公安分局、坪地街道办组成的事故调查组，组长由区应急管理局局长刘少文担任，副组长由区应急管理局副局长郑子荣担任。为尽快查明事故原因，事故调查组对事故进行了调查，调查情况如下：

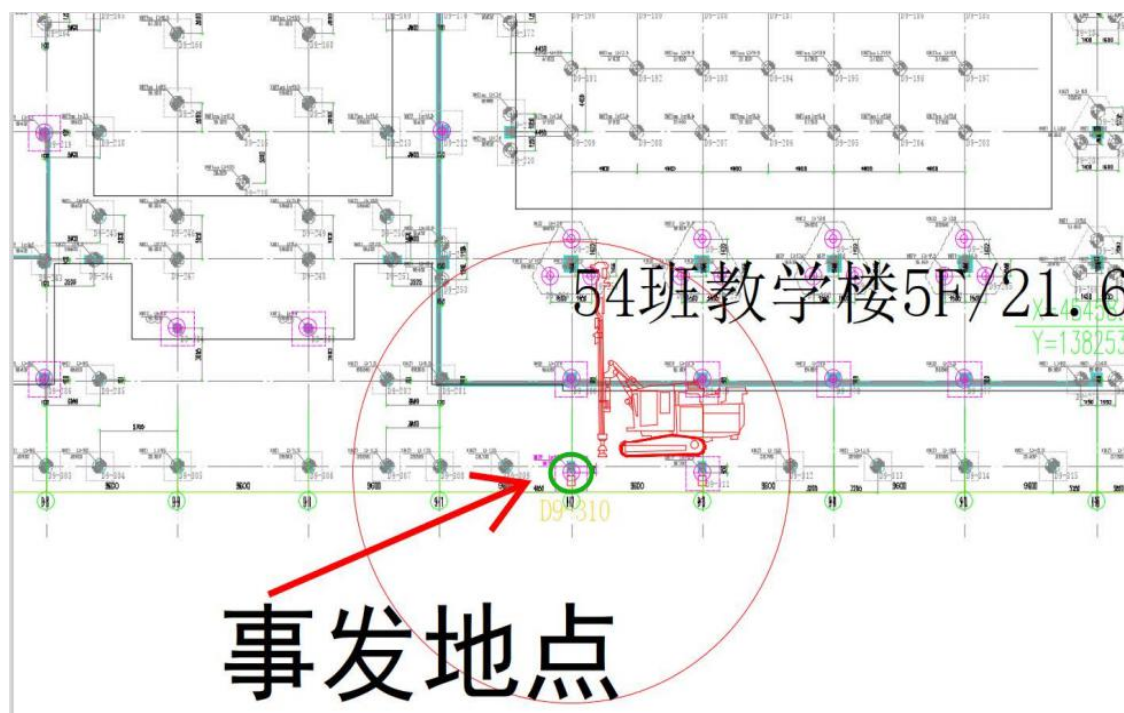
图2 事发桩孔位置图

挖桩（墩）。2021年2月8日，工程桩累计完成804根。事故发生区域为北区54班区域旋挖桩，涉事孔桩编号为D9-310号。事发时，D9-310号桩位作业人员操作旋挖钻机进行旋挖成孔作业更换旋挖钻头（见图2）。

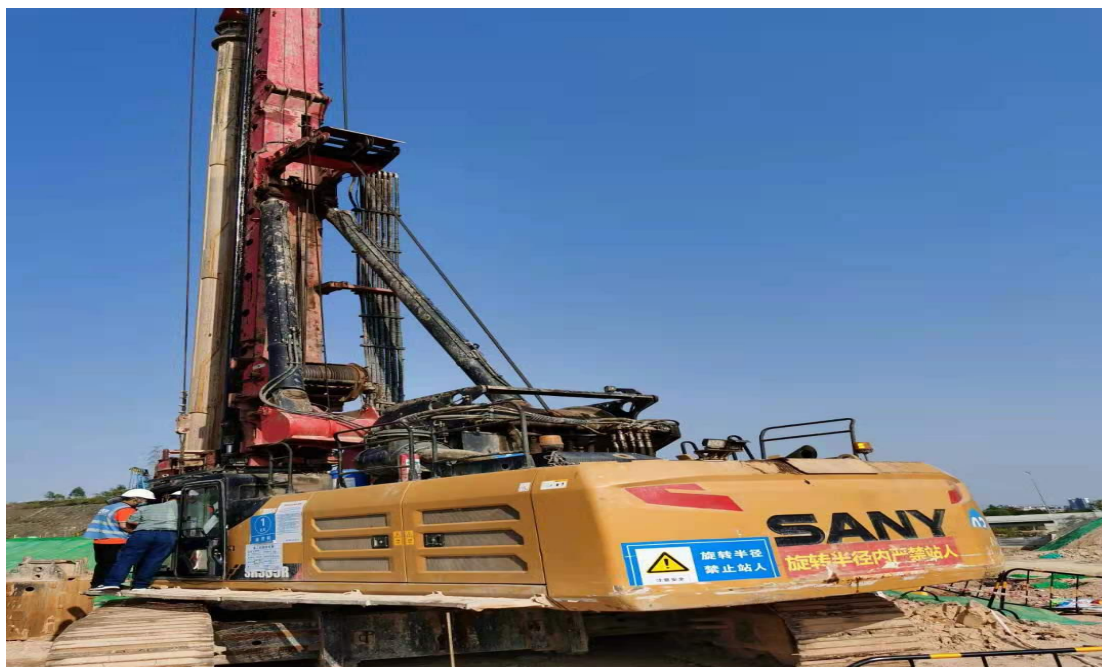
图3 涉事旋挖钻机

旋挖钻机是一种取土成孔灌注桩作业的施工机械，由行走机构、旋转回转平台、动臂、门架、滑轮架、提引器、钻杆、动力头、钻头等组成。涉事旋挖钻机为“三一重机”牌履带式液压旋挖钻机（现场编号：1#），型号为SR365R，出厂编号：SR365CBJ05818，出厂日期：2017年12月5日，工作尺寸：10228×4840×27884mm，最大输出扭矩365KN·m，最大钻孔直径2500mm，

履带宽度：800mm，机身自带4个视频监控摄像头（正后方、主卷扬、右侧前后方），即时监控视频影像与工作参数共同使用驾驶室內的显示屏显示信息，且需手动切换才可将工作参数状态切换到即时视频影像状态。2020年5月29日，经深圳科工检测技术有限公司检验合格。2021年1月23日，深圳市正大建业建筑工程有限公司提请旋挖钻机进场安装，2021年1月29日经总包项目部、监理验收合格投入使用（见图3）。

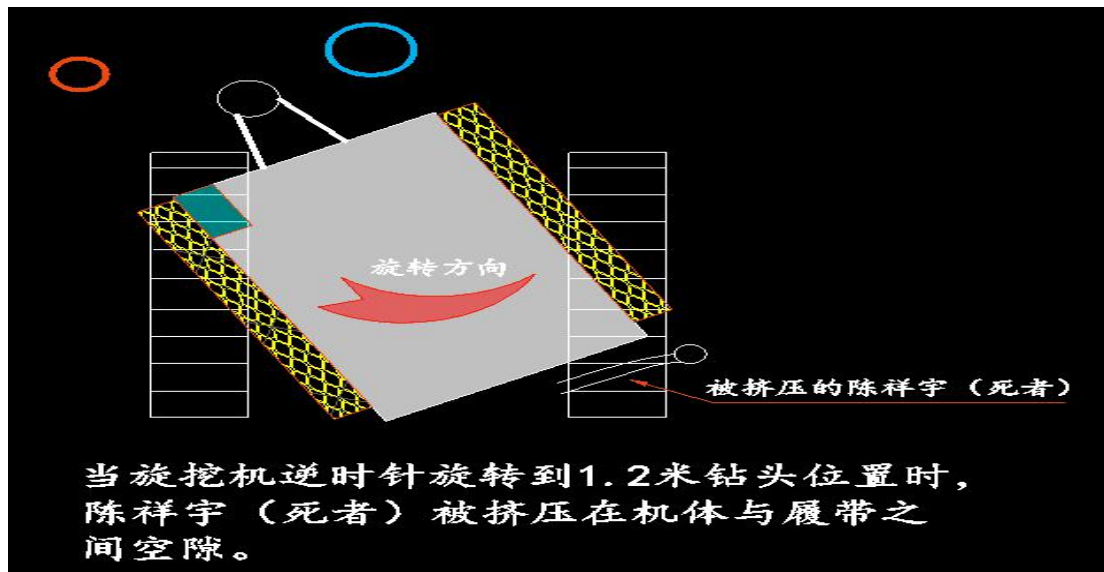
图 4 陈祥宇被挤压位置图

2021 年 2 月 8 日 8 时 10 分，深圳市正大建业建筑工程有限公司 1#旋挖机组人员谢玉祥、陈祥宇经班前教育培训后到 D9-310 号桩位进行旋挖成孔作业，谢玉祥负责操作旋挖钻机，陈祥宇负责更换钻头、现场指挥、旋挖钻机封闭作业区域防护等。9 时 40 分，谢玉祥操作旋挖钻机使用直径为 1m 的钻头将 10 号桩位钻进深度约 8m，导引孔基本完成，便通知陈祥宇准备更换直径为 1.2m 的钻头。9 时 45 分，陈祥宇拆除机身后侧的警戒措施，指挥谢玉祥逆时针旋转机身后退，将钻头放在机身后的地面，陈祥宇卸下钻头销轴。10 时，谢玉祥操作旋挖钻机回至原位，陈祥宇恢复警戒措施后等待直径为 1.2m 的钻头就位安装钻头。10 时 04 分，挖掘机司机孙立亭操作挖掘机将 1.2m 的钻头运至旋挖机左前方，谢玉祥通过驾驶室内显示屏查看即时监控视频影像确认无人后将机身逆时针旋转，以使钻杆对准钻头，与此同时现场管理人员张志华看见陈祥宇进入旋挖钻机旋转半径内，站在机身后方右侧履带旁，于是立即大声呼喊并制止，陈祥宇回头望向张志华未理睬仍停留在原地，随即被旋转机身挤压至履带上。张志华立即通知谢玉祥将机身回转，组织人员把陈祥宇救出，并

立即送往龙岗区中心医院进行抢救（见图 4）。

陈祥宇安全意识淡薄，忽视作业安全。陈祥宇忽视安全警示标志、警示灯、声音提示，不顾管理人员制止擅自进入旋挖机回转半径内的危险区域导致事故发生。

1. 各参建单位应认真吸取事故教训，举一反三，做好大型施工机械设备作业的安管理工作，禁止施工人员擅自进入旋挖钻机回转半径危险区域的不安全行为，在每日班前安全早会着重强调，严格落实大型施工机械设备的安全生产管理制度和操作规程，强化一线安全管理监管力量，对关键岗位和关键作业环节应重点监管和监控，避免作业人员擅自进入旋挖钻机回转半径危险区域的现象再次发生。

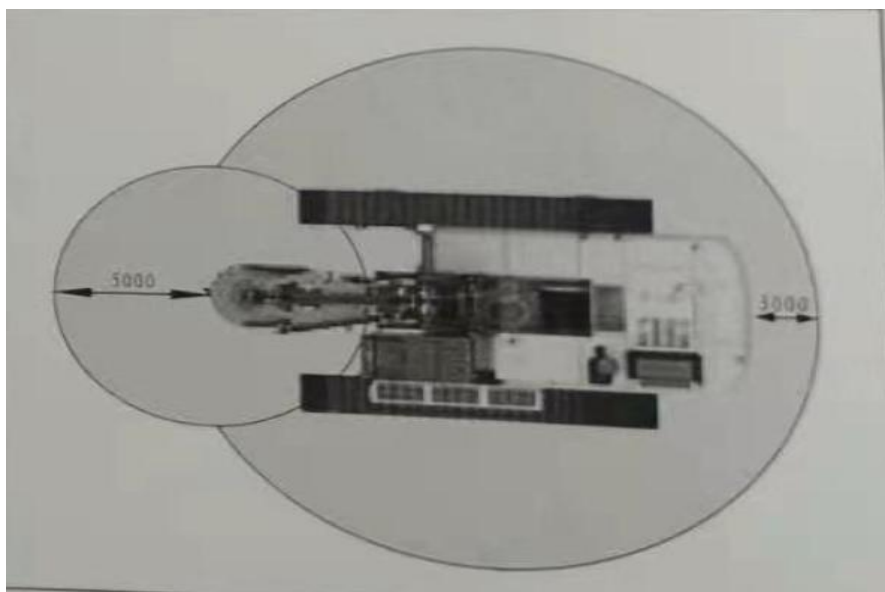
图 5 旋挖机最大回转半径示意图

旋挖钻机回转半径范围内站人会造成碰撞、挤伤，回转危险区域安全距离为机体后端3m外，钻杆钻头5m外，根据《SR365R旋挖钻机操作保养手册》要求，施工现场必须设置醒目的安全警示标志，现场四周进行遮挡，禁止人员靠近危险区域，启动旋挖钻机做动作前鸣喇叭示警，确认最大回转半径内无任何障碍物

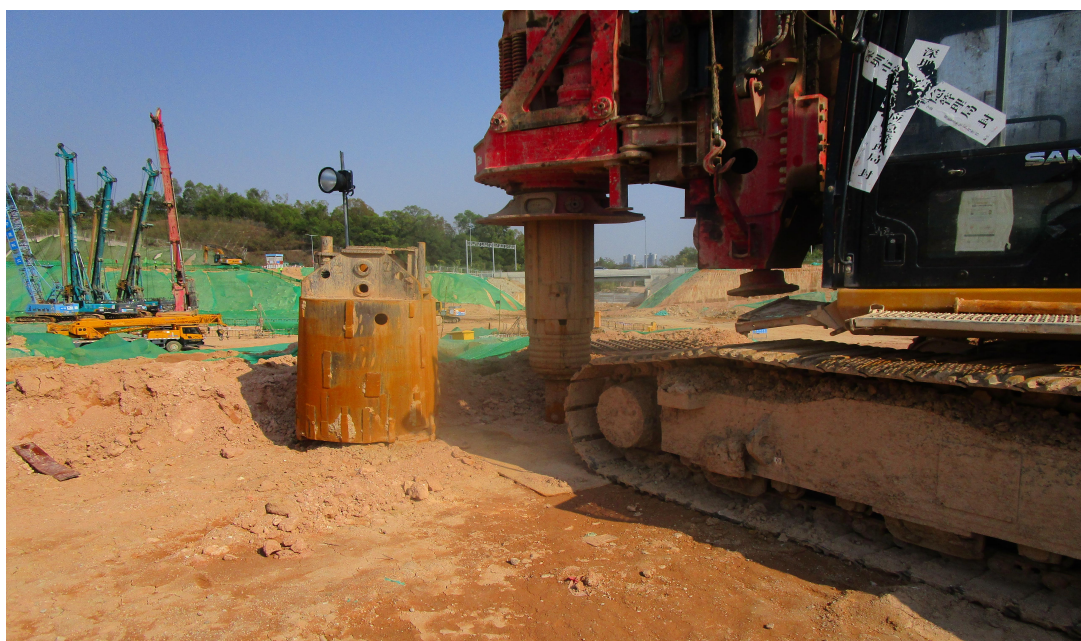
图 6 旋挖钻机停放情况

1. 旋挖钻机钻杆朝东北方向，钻杆前方有一钻孔桩钢护筒，桩孔已基本成型，钻杆左前方有一直径 1.2m 钻头，未与钻杆连接。旋挖机左后方约 8m 处有一直径 1m 钻头。（见图 6）。

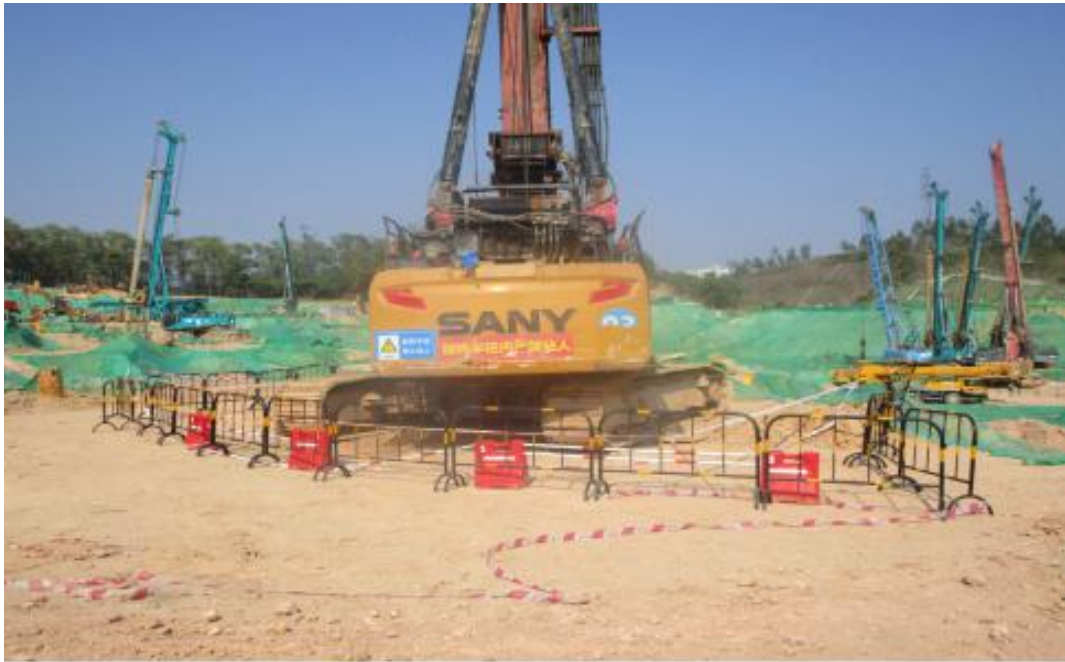
图 7 旋挖钻机作业面警戒措施

2. 旋挖钻机尾部配重位置张贴了“旋转半径严禁站人”的安全警示标志，旋挖钻机警戒隔离设置在回转半径 3m 外的位置（见图 7）。

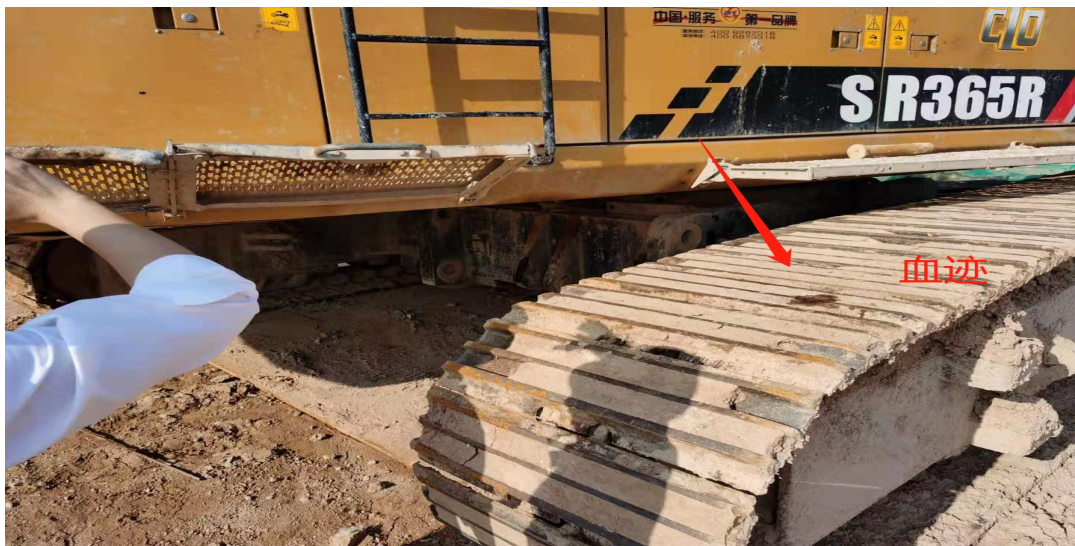
图 8 履带上的血迹

3. 旋挖钻机回转平台距地面约 1.2m，右侧履带有血迹，尾部配重与履带间隙约 0.17m，现场有一黄色安全帽(见图 8)。
